Interne kwaliteitsnota

Wit - grijze aanslag op ST-kleuren
Het lijkt alsof de profielen verkleuren, alsof de kleur 'wegtrekt'.

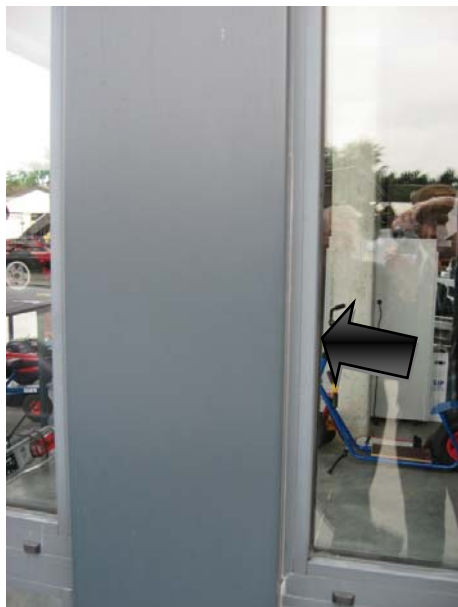
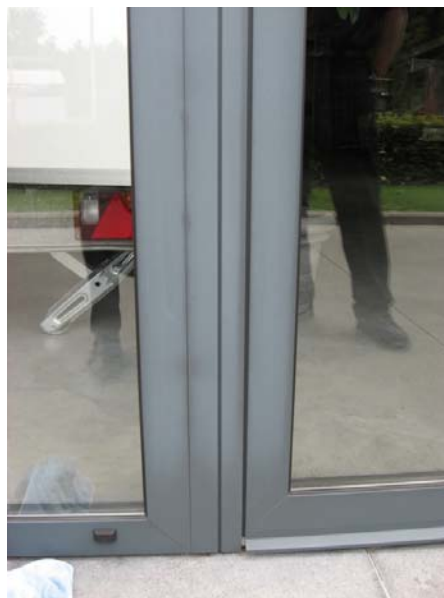
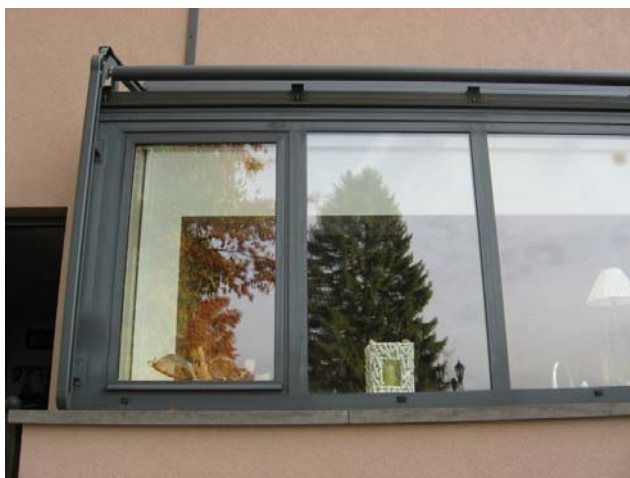
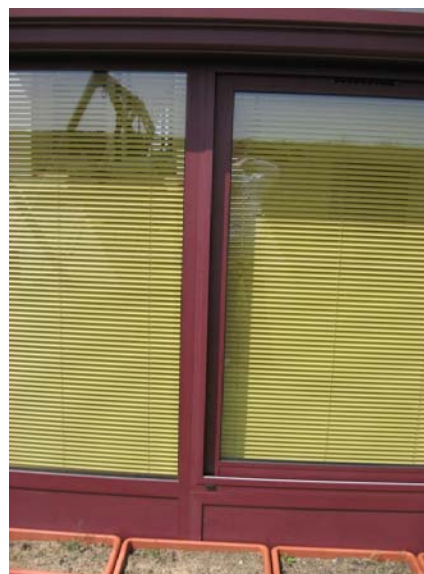
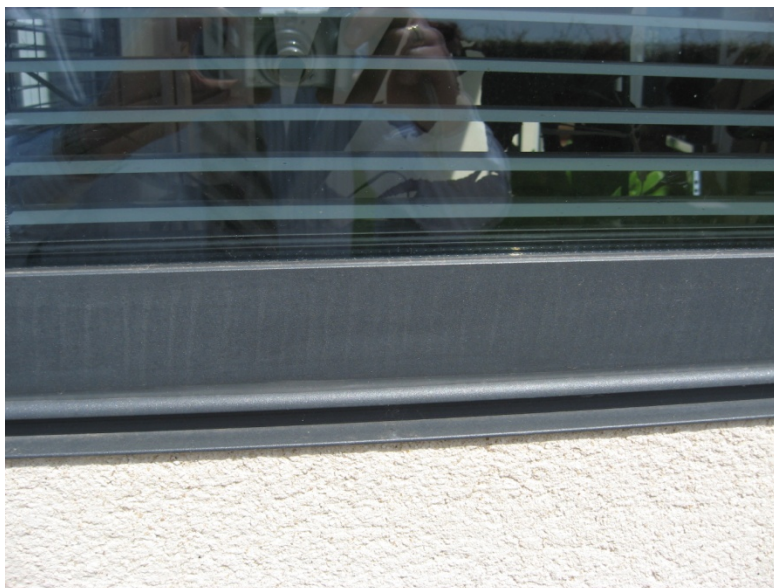
De verkleuring is niet uniform maar is zichtbaar als vlekken, aflopers, opgedroogde druppels.

De lucht en teflon die in de poriën van de structuur zit, zorgt mede voor het vuilafstotende effect. Bij langdurig of frequent blootstaan aan vocht (regen, schoonmaken, ...) neemt het vocht de plaats in van de lucht. Na het opdrogen kunnen residu's van vuil (luchtvervuiling, schoonmaakmiddelen, ...) achterblijven in de poriën en door inwerking van de zon, zorgt dit voor een wit – grijze aanslag. Structuurkleuren zijn op termijn gevoeliger voor deze vorm van vervuiling. De vuilafstotende eigenschappen hebben haar werking verloren waardoor de structuurlaag gevoeliger wordt voor vuilafzettingen.

Dat de laklaag zelf niet aangetast is, blijkt uit het feit dat de aanslag gemakkelijk met een witte gom kan weggegomd worden.

1. Om de aanslag te verwijderen kan Maxi Cleaner (ACMX09764) worden gebruikt. Dit is een melkachtige vloeistof die op de profielen wordt gewreven. Daarna moet men met een zuivere doek het product verwijderen en tenslotte de profielen met water afspelen. Maxi Cleaner laat ook een beschermlaag achter ter voorkoming van nieuwe vuilafzetting. Het water 'parelt' af van het oppervlak. De oorspronkelijke kleur komt meteen weer tevoorschijn.

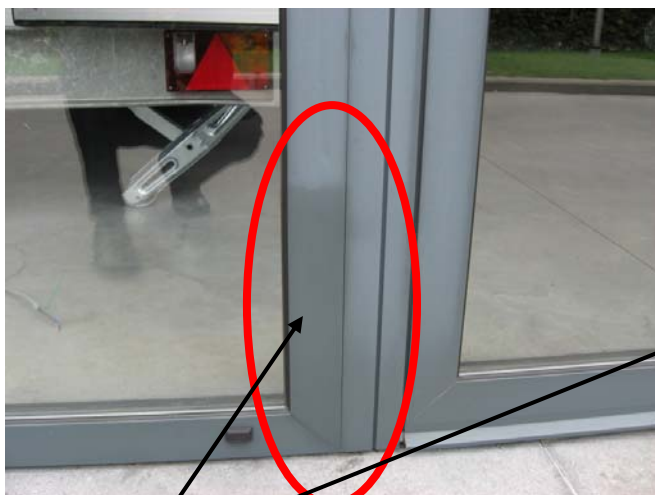
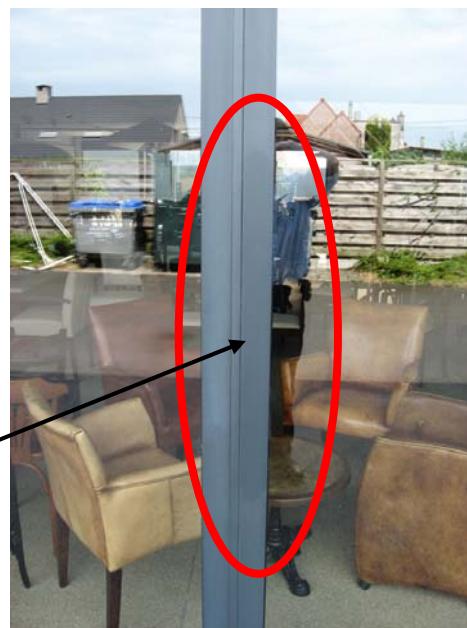
Resultaat na gebruik van Maxi Cleaner

2. Nadat alle vervuiling is verwijderd, dient een halfjaarlijks onderhoud te gebeuren met Maxi Gloss (ACMX09761). Maxi Gloss is een doorzichtige vloeistof die na het aanbrengen onmiddellijk vervliegt. Dit kan eenvoudig na het reinigen van de ramen aangebracht worden en hoeft niet nagespoeld te worden. Maxi Gloss heeft een dubbele werking. Enerzijds dringt het door tot in de poriën waardoor een dieptereiniging plaatsvindt. Anderzijds wordt verhinderd dat er zich vuil kan vastzetten op het oppervlak waardoor vermeden wordt dat nog eens een behandeling met Maxi Cleaner nodig is.
